# Incidentonderzoeksrapport

## Brand parkeerkelder

### Residentie Stadhouders Veste

**17 oktober 2020**

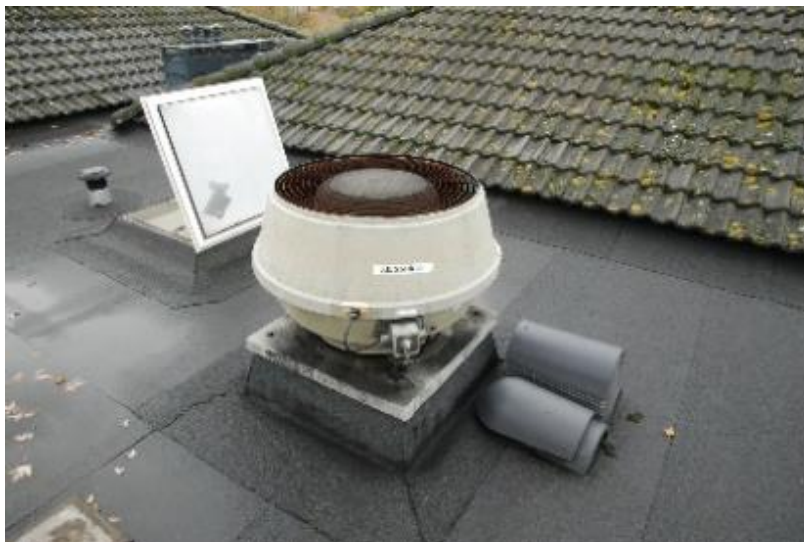
*Foto 1: Afzuigventilator van de parkeerkelder op het dak van de woontoren.*

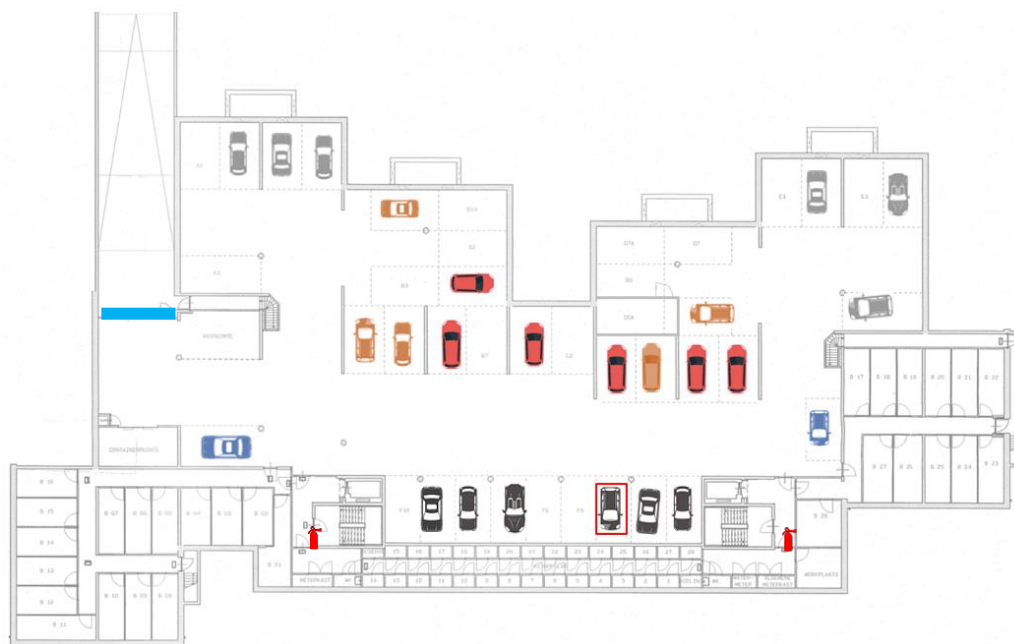
Figuur 6: Inrichting parkeerkelder met geparkeerde personenauto's en schadebeeld na de brand.

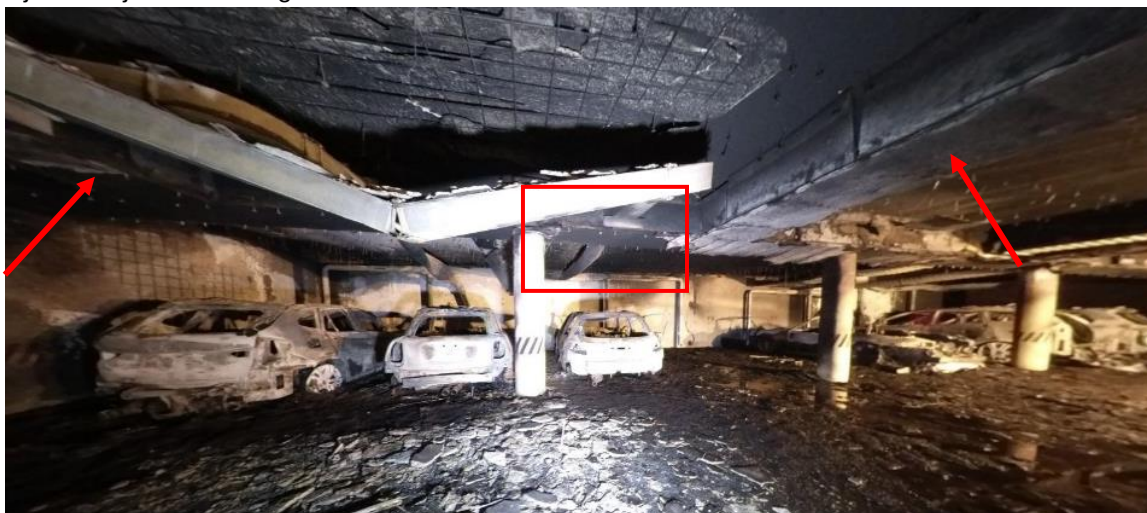
Foto 2: Brandbeeld uitgebrande personenauto's in rood het voertuig dat als eerste vlam vatte.

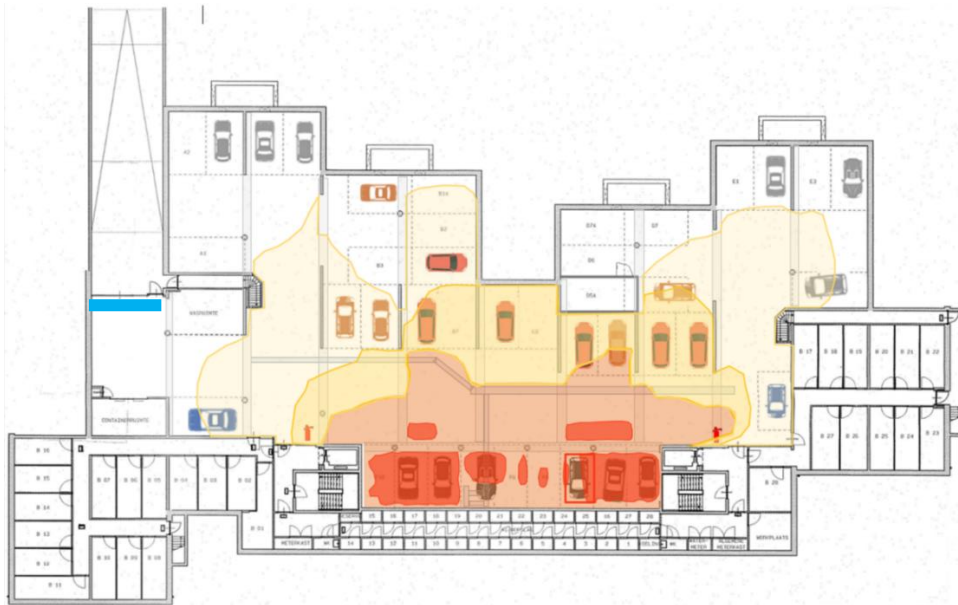
Uit het onderzoek is gebleken dat ongeveer een vierde deel van de houtwolcementplaten inclusief het daarop bevestigde EPS totaal van de plafond-/vloerconstructie af was. Van een ander vierde deel van de houtwolcementplaten zat de houtwolcementplaat nog wel bevestigd, maar was het EPS volledig weg-/opgebrand en van nog een vierde deel was het EPS deels weg-/opgebrand. In bijlage 2 van dit rapport is een gedetailleerd overzicht van het schadebeeld in de parkeerkelder opgenomen.

*Figuur 7: Schadebeeld constructie, plafond en personenauto's in de parkeerkelder.*

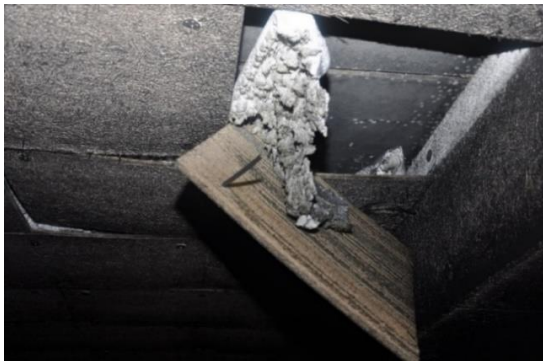
*Foto 3: Aanzicht houtwolcementplaat met gesmolten EPS, refereert naar het licht geel in figuur 7.*

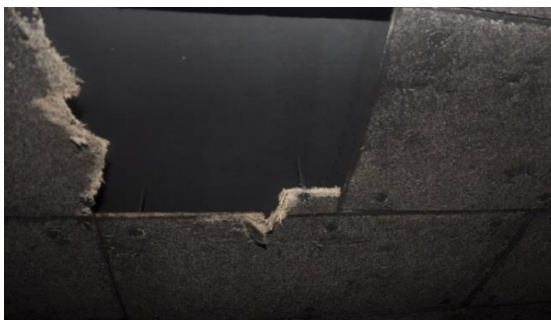
*Foto 4: Houtwolcementplaten waarboven geen EPS meer aanwezig is. Refereert naar het donker geel in figuur 7*

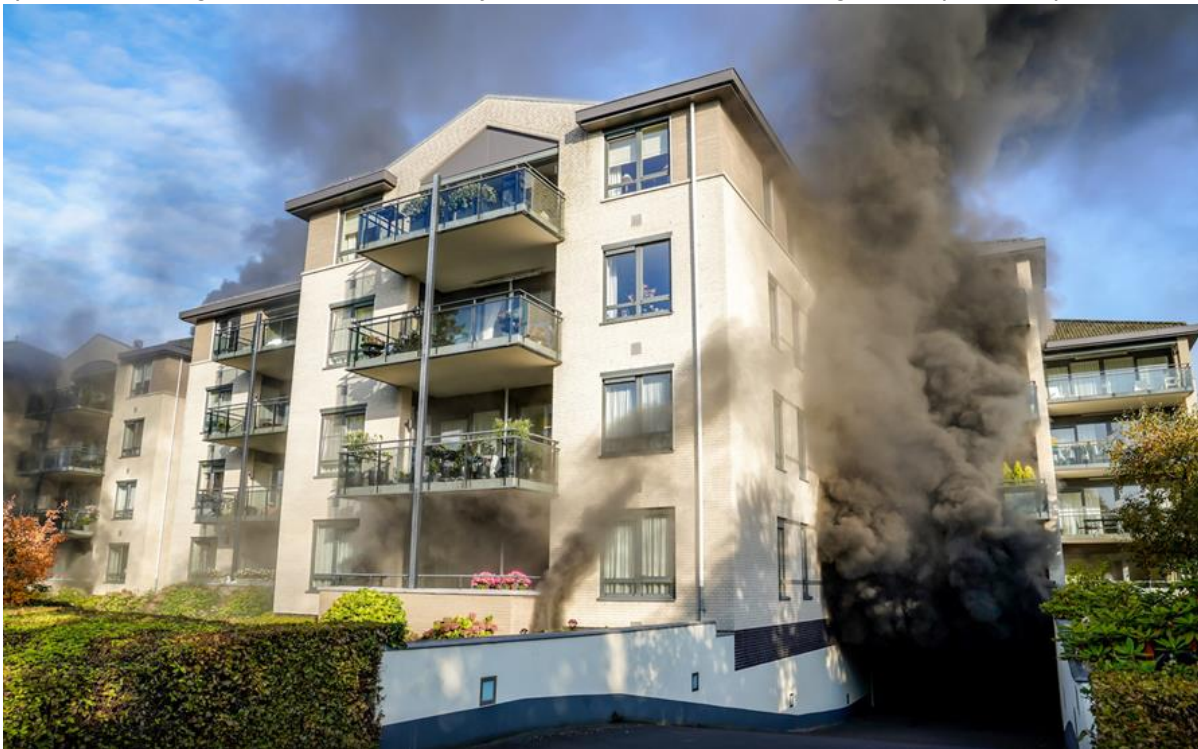
Foto 5: Rook perst uit de parkeerkelder (foto: Marcel van Dorst).

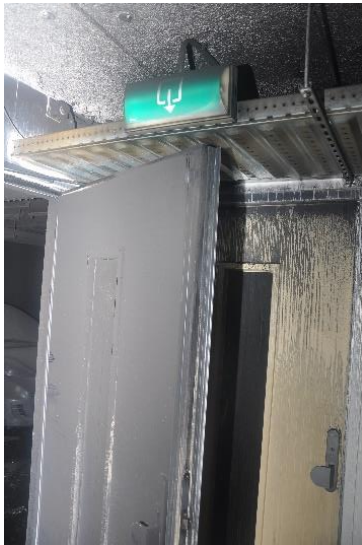
Foto 6: Brandwerende deur tussen parkeerkelder en trappenhuis.

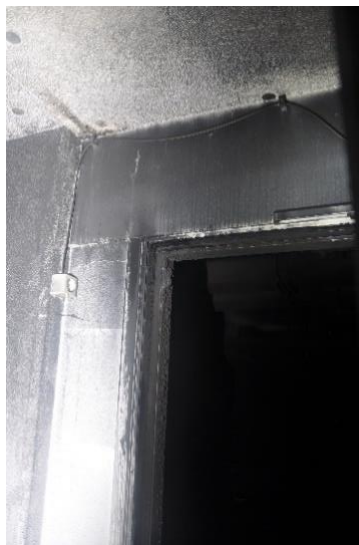
Foto 6: Kozijn van brandwerende deur tussen parkeerkelder en trappenhuis.

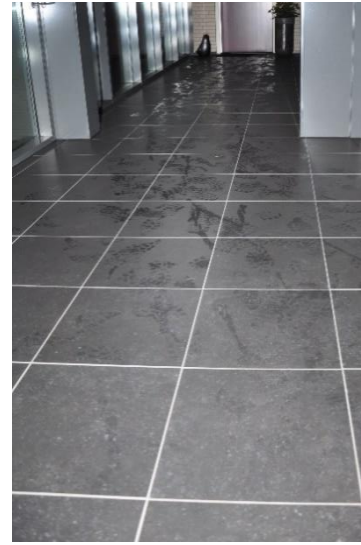
Foto 8: Rookaanslag op de vloer in de gemeenschappelijke hal.

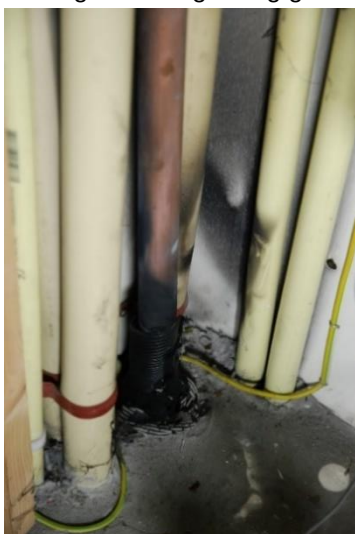
De rookverspreiding naar de woningen is met name verlopen via schachten en loze leidingen tussen de parkeerkelder en de meterkasten van de woningen. In deze schachten waren loze elektrabuizen aangebracht voor eventuele toekomstige kabels. Aan de kelderzijde zijn deze pvc buizen verbrand (foto 10). De rook is door de buizen naar de meterkasten getrokken, waar de rook in de meterkasten en over de vloer van de gang met appartementen is neergeslagen (foto 8). Deze rookverspreiding heeft ook naar de appartementen op de hoogste verdiepingen van beide woontorens plaatsgevonden. In een meterkast direct boven de vuurhaard is een mantelbuis van een waterleiding verkoold (foto 9). In een van de meterkasten waren de buizen door de bewoner dichtgemaakt met schuimkunststof. Deze woning heeft nagenoeg geen schade opgelopen.

Foto 9: Verkooldde mantelbuis in meterkast direct boven vuurhaard.

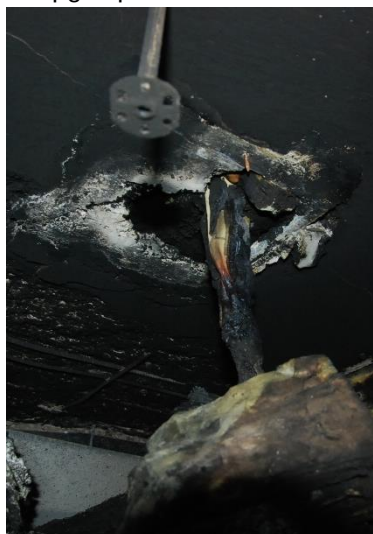
Foto 7: Invoerszijde schacht in kelder naar woningen.

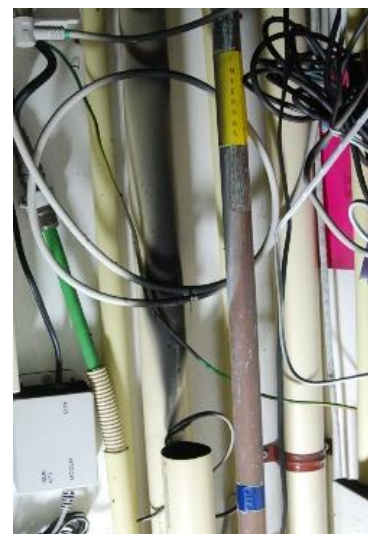
Foto 11: Loze mantelbuis in meterkast op eerste verdieping.

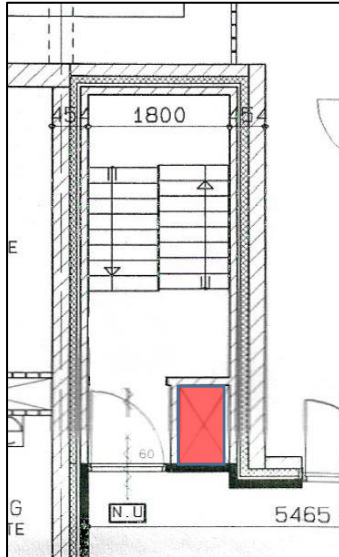
De twee bouwkundige afvoerkanalen (foto 13) van de ventilatoren waren aangebracht naast de (nood-) trappenhuisen (figuur 8). Hoewel deze bouwkundig afgescheiden waren van de trappenhuisen, is de rook door de overdruk via kieren toch in het trappenhuis en de gemeenschappelijke hallen terechtgekomen (foto 12).

*Figuur 8: Noodtrappenhuis met ventilatiekanaal.*

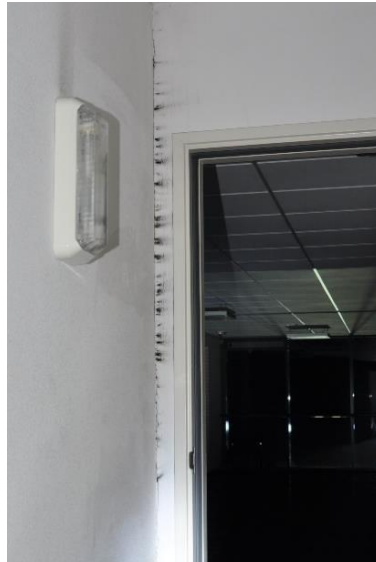
*Foto 12: Kieren in ventilatiekanaal trappenhuis op de vierde verdieping.*

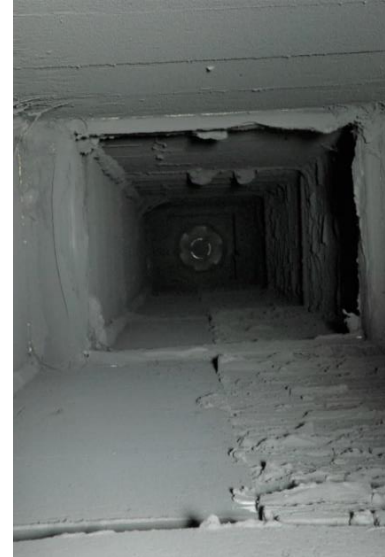
*Foto 13: Binnenzijde ventilatiekanaal, vanuit kelder naar dak genomen.*

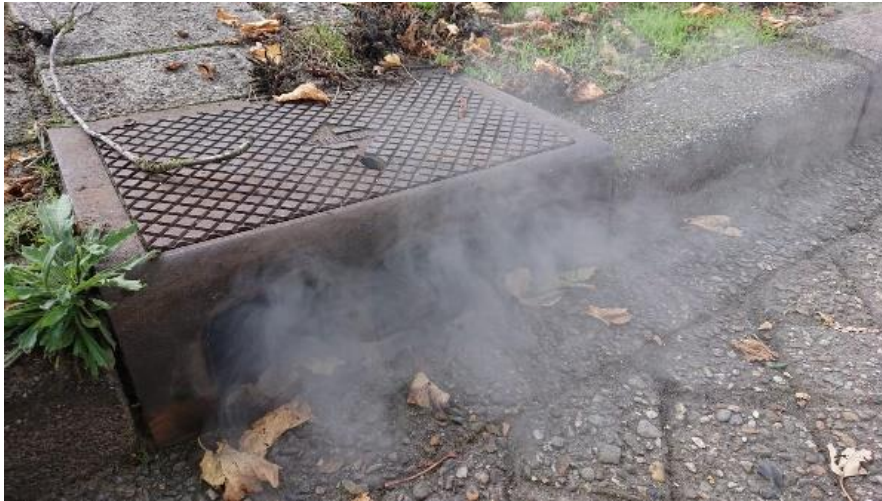
De riool- en hemelwaterafvoerbuizen van het appartementencomplex liepen langs het plafond door de parkeerkelder heen. Deze leidingen lagen bloot en zijn door de brand wegsmolten of geheel verbrand. Hierdoor ontstond een open verbinding tussen de parkeerkelder en het openbaar riool. De rook heeft zich via dit riool verspreid door de straat. De rook kwam zichtbaar uit de straatkolken (zie foto 14) en is zo ook in enkele tegenoverliggende woningen terecht gekomen. In deze woningen zijn metingen verricht door de brandweer. Daarbij zijn echter geen gevaarlijke concentraties CO geconstateerd. Daarom is het voor de bewoners gebleven bij een advies om deze woningen natuurlijk te ventileren.

Foto 8: Rook uit een straatkolk aan de Stadhouderslaan (overzijde van het pand).

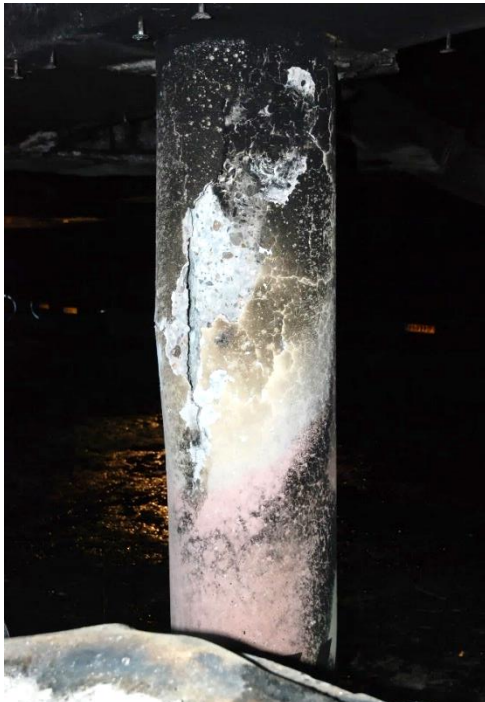
Foto 12: Gescheurde betonnen kolom.

- Er is schade aan de constructie nabij de brandhaard. Met name aan het plafond boven de brandhaard, een tweetal kolommen (zie foto 18) en de wand van het trappenhuis;
- Deze schade heeft geen directe invloed op de appartementen omdat deze niet direct boven de brandhaard liggen;
- De constructie in de kelder onder de appartementen is veilig om de appartementen te kunnen betreden.

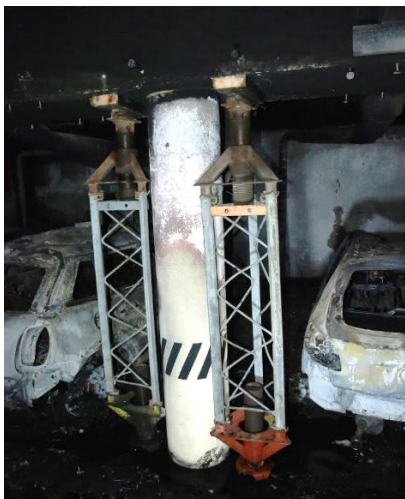
Foto 19: Versterking van de kolommen.

In de aanloop naar het herstel van de constructie is een meer uitgebreide rapportage opgesteld door een adviesbureau. Hiervoor heeft meer diepgaand onderzoek plaats kunnen vinden. In deze rapportage is de schade naar aanleiding van de brand vertaald naar de herstelwerkzaamheden met het oog op de (her)ingebruikname van het complex. Dit heeft onder andere geresulteerd in een stempelplan. De kolommen dienden allereerst

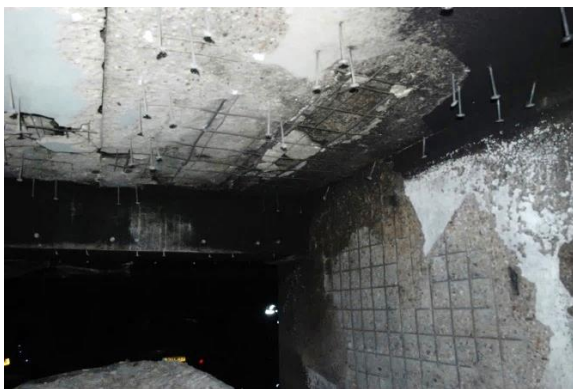
Foto 22: Afgespat beton met blootliggend betonijzer.

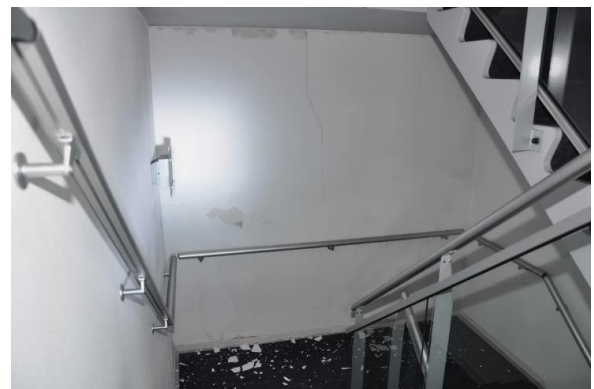
Aan de andere zijde van de wand zijn als gevolg van uitzetting door de warmte zichtbare scheuren ontstaan. Op foto 22 is de muur te zien van het trappenhuis dat aangestraald is. Op foto 23 is de andere zijde van de muur te zien waar een scheur is ontstaan in het naastgelegen trappenhuis.

Foto 23: Scheur in muur trappenhuis.

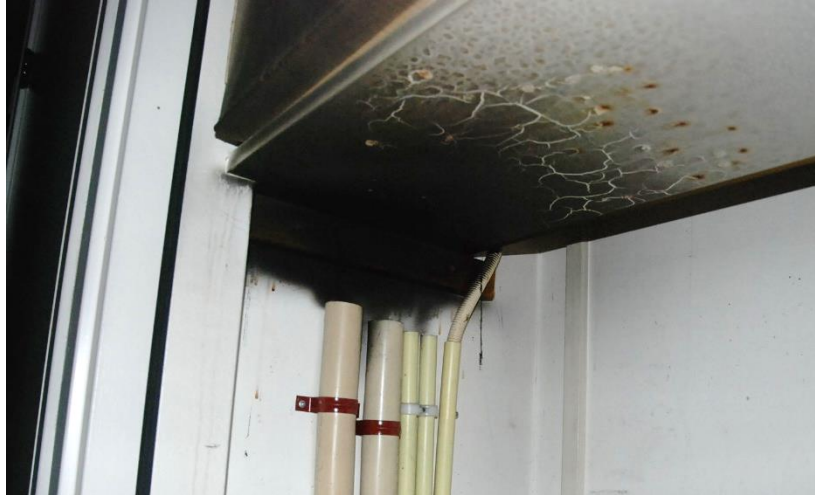
De brandwerendheid tussen de parkeerkelder en de bergingen in de kelder was goed uitgevoerd, waardoor er geen branddoorslag naar deze ruimten heeft plaatsgevonden. Wel waren er openingen in de vloer van de begane grond (plafond van de parkeerkelder) nabij de schachten die naar de meterkasten van de appartementen leiden. Hierdoor heeft veel rookverspreiding plaatsgevonden, maar geen branddoorslag. In de meterkast direct boven de brandhaard kwamen loze elektraleidingen uit. Hierdoor zijn hete rookgassen de meterkast in gestroomd, deze hebben hier geen branddoorslag veroorzaakt, maar wel tot beroeting, vervorming van materialen (zie foto 24).

*Foto 24: Loze leidingen in de bovenliggende meterkast.*
