### **Incidenteel als hoogwerker te gebruiken heftrucks als beschreven in het Arbobesluit Art. 7.23d, bestemd voor urgente hulpverlening bij calamiteiten .**

Met betrekking tot het ontwerpbesluit tot wijziging van het Arbeidsomstandighedenbesluit van het gebruik van werkplatforms aan hijswerktuigen. Dit besluit maakt het type incidentele gebruik van een heftruck als als incidenteel te gebruiken hoogwerker bij calamiteiten bij correct gebruik onmogelijk.

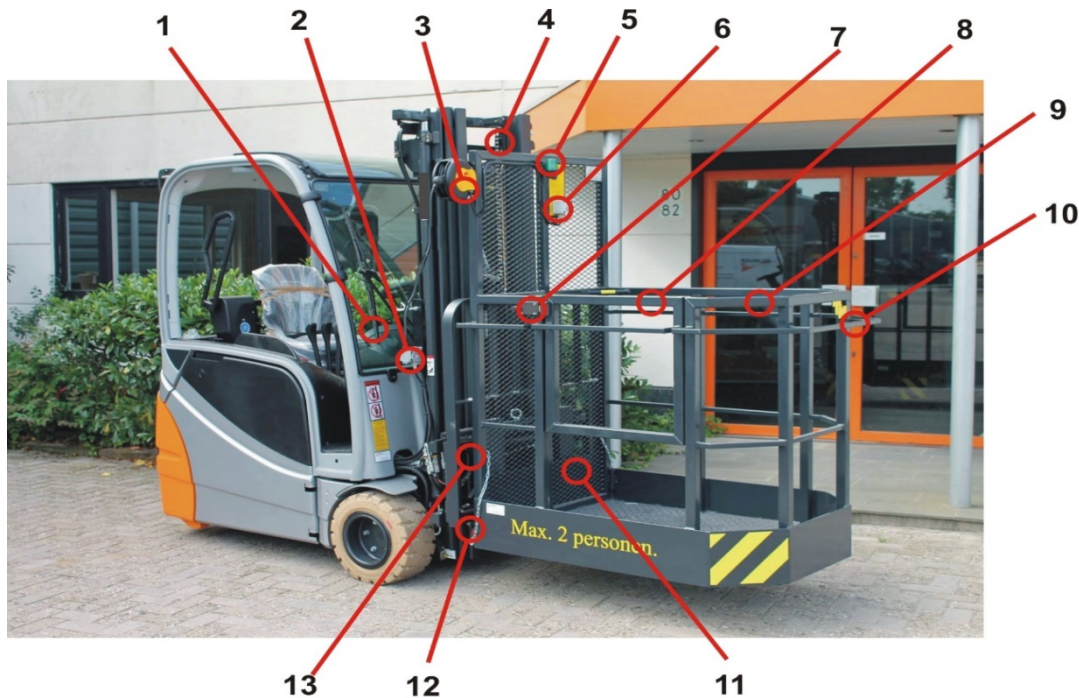
- 1 Waarschuwinglampje op dashboard om chauffeur te waarschuwen als er geen vrijgave wordt gegeven
- 2 Stekker voor omschakeling van heftruck naar hoogwerker. (Geen vrije bewegingen uit cabine zonde vrijgave mogelijk)
- 3 Veerkabeltrommel voor de verbinding bak/heftruck
- 4 Dubbele ketting (eventueel bijgeplaatst) EN 280
- 5 Extra waarschuwinglichtbaken voor rondom controle dat de heftruck volgens hoogwerker toepassing wordt gebruikt (Stekker in lamp aan)
- 6 Vrijgave knop (moet ingedrukt worden om te kunnen heffen of zakken)
- 7 Zelfinvallen deurslot

- 8 Zelf dichtvallen deur.(naar binnen toe openen)
- 9 Afgeronde bak constructie tegenaanrijdingen van stellingen en voor sterkte.
- 10 Vinger beknelling beveiligingsregel
- 11 1.75m hoge beknellingsbeveiliging met doorkijk mogelijkheid voor chauffeur/bemannings contact.
- 12 Vormvast opsluit veiligheid van de bak indien gemonteerd over de vorken.
- 13 Slangbreuk bewaking en hydr./electr.vrijgaveventiel

Deze overigens gekeurde werkbak zelf is gebouwd volgens de norm EN 280 en het origineel heeft zelfs een Europees Type Goedkeuringnummer. Het heeft een aanrijbeveiliging, een zelf dichtvallende deur, volledige omsluiting van de bemanning, ledematenbeklemming beveiliging, etc .(zie foto)

De heftruck heeft een failsafe hef- en daalstop, die bewegingen (actief) door de bakbemanning ( middels een vrijgave knop) toelaat. De combinatie heeft een nooddaalvoorziening in geval van onwel worden van de bakbemanning. Kortom bijna alles van de EN 280 is aanwezig behalve de afstandbesturing in de werkbak. En is alleen bestemd voor binnen gebruik.

Als vrijwillige extra is op elke gekeurde incidentele hoogwerker een lichtpaal toegepast, die op afstand indicatie mogelijk maakt voor de bedrijfsleiding om te controleren of de hoogwerker correct wordt gebruikt en niet misbruik wordt, door bijvoorbeeld de aansluiting te overbruggen.
