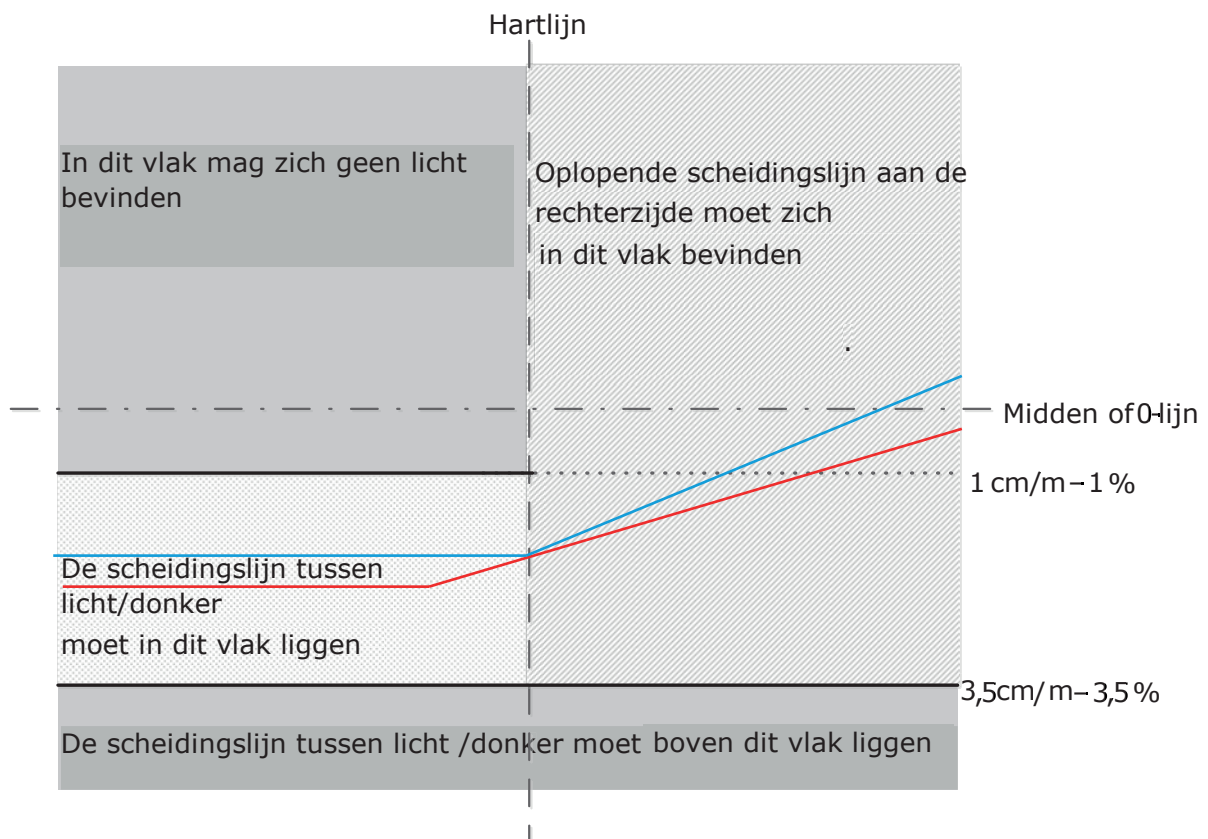
— lichtbeeld dat blauwe lijn als scheidingslijn heeft wordt goedgekeurd

— lichtbeeld dat rode lijn als scheidingslijn heeft wordt afgekeurd

Zowel het blauwe als het rode lichtbeeld liggen volledig binnen het toegestane vlak. De rode scheidingslijn ligt zelf geheel lager dan de blauw. Toch moet het rode lichtbeeld worden afgekeurd en het blauwe moet worden goedgekeurd.

In sommige gevallen is het horizontaal verschuiven van het snijpunt niet mogelijk; bij het rode lichtbeeld moet dan dus de koplamp vervangen worden, ondanks dat de hele scheidingslijn zich binnen het toegestane vlak ligt. Een auto-eigenaar maakt dan dus flinke kosten om een probleem op te lossen, dat er eigenlijk niet is.

Ik pleit er daarom voor dat de regel is dat de scheidingslijn zich in het licht grijze vlak moet bevinden, zonder de eis dat een eventuele schuine lijn zich geheel rechts van de hartlijn moet bevinden.
