# Incidentonderzoeksrapport

## Brand parkeerkelder

### Residentie Stadhouders Veste

**17 oktober 2020**

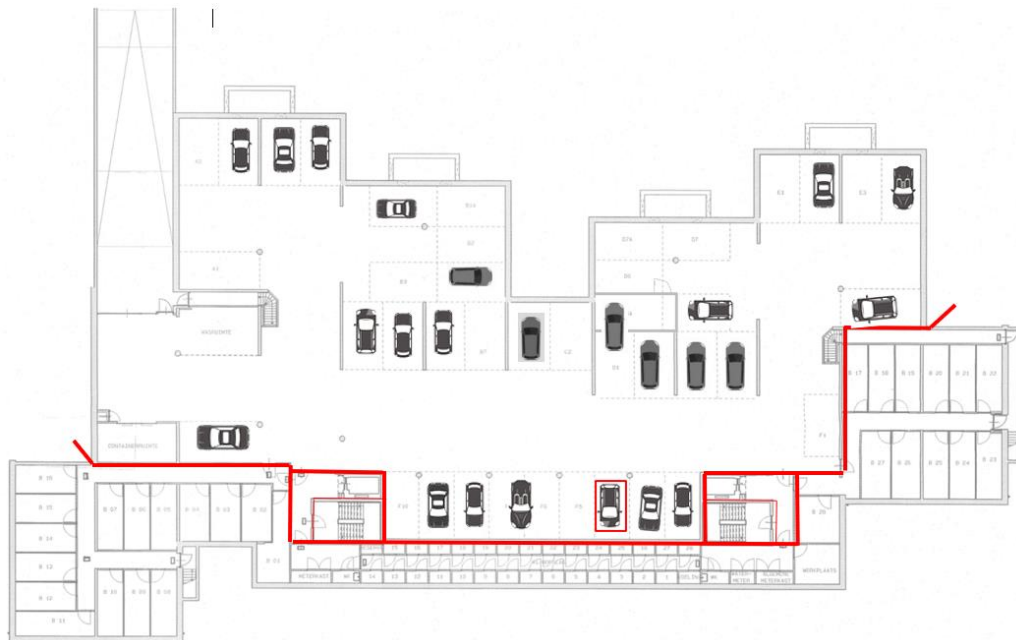
Aangezien de hoogste vloer van de gebruiksfunctie wonen 9 meter boven peil ligt, is de Weerstand tegen bezwijken van de constructie bij brand uitgevoerd met ten minste negentig minuten (gebaseerd op NEN 6702).

*Figuur 4: Brandwerende scheidingen kelder.*

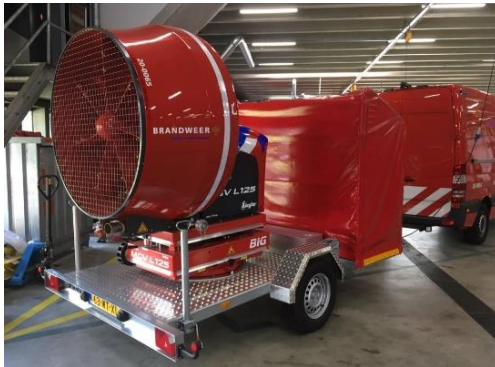
De grote ventilator die op verzoek van de eerste TS vroeg in het incident was gealarmeerd werd opgesteld bij de toegang van de parkeerkelder en is om ca. 10:30 uur ingezet. De 'grote ventilator' is afgebeeld op foto 15. Deze ventilator heeft een nominale capaciteit van 220.000 m<sup>3</sup>/h en maximaal 1.000.000 m<sup>3</sup>/h.

Foto 9: De 'grote ventilator'.

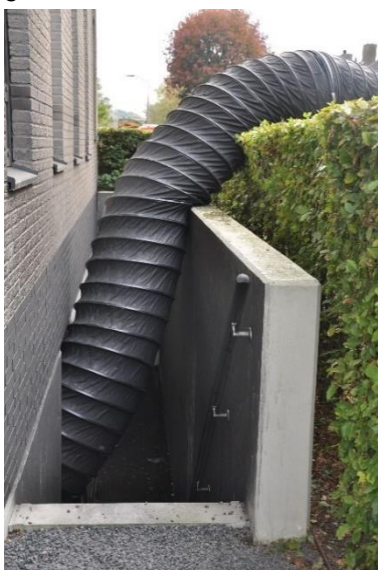
De zuigende werking van de grote ventilator creëerde vervolgens een lichte onderdruk in de parkeerkelder. Hiermee werd bij het naverkennen snel veel rook afgevoerd en werd het zicht beter. Bij het inzetten van de ventilator met een zuigende werking dient er wel rekening mee gehouden te worden dat het afvoeren van rook op deze manier alleen mogelijk is wanneer de rook een temperatuur heeft die lager is dan 80°C. Daarbij wordt namelijk een flexibele zuigbuis geplaatst tussen de opening van waaruit wordt gezogen en de zuigzijde van de ventilator (zie foto 16 en 17). Deze zuigbuis zou kunnen worden beschadigd door (te) hete rookgassen.

Foto 10: Zuigbuis van grote ventilator uit deur nooduitgang parkeerkelder.

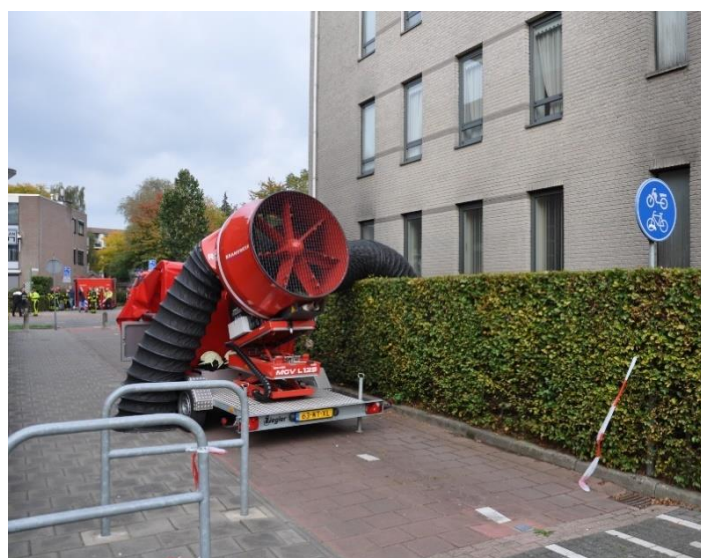
Foto 11: Grote ventilator zuigend ingezet in nooduitgang parkeerkelder.

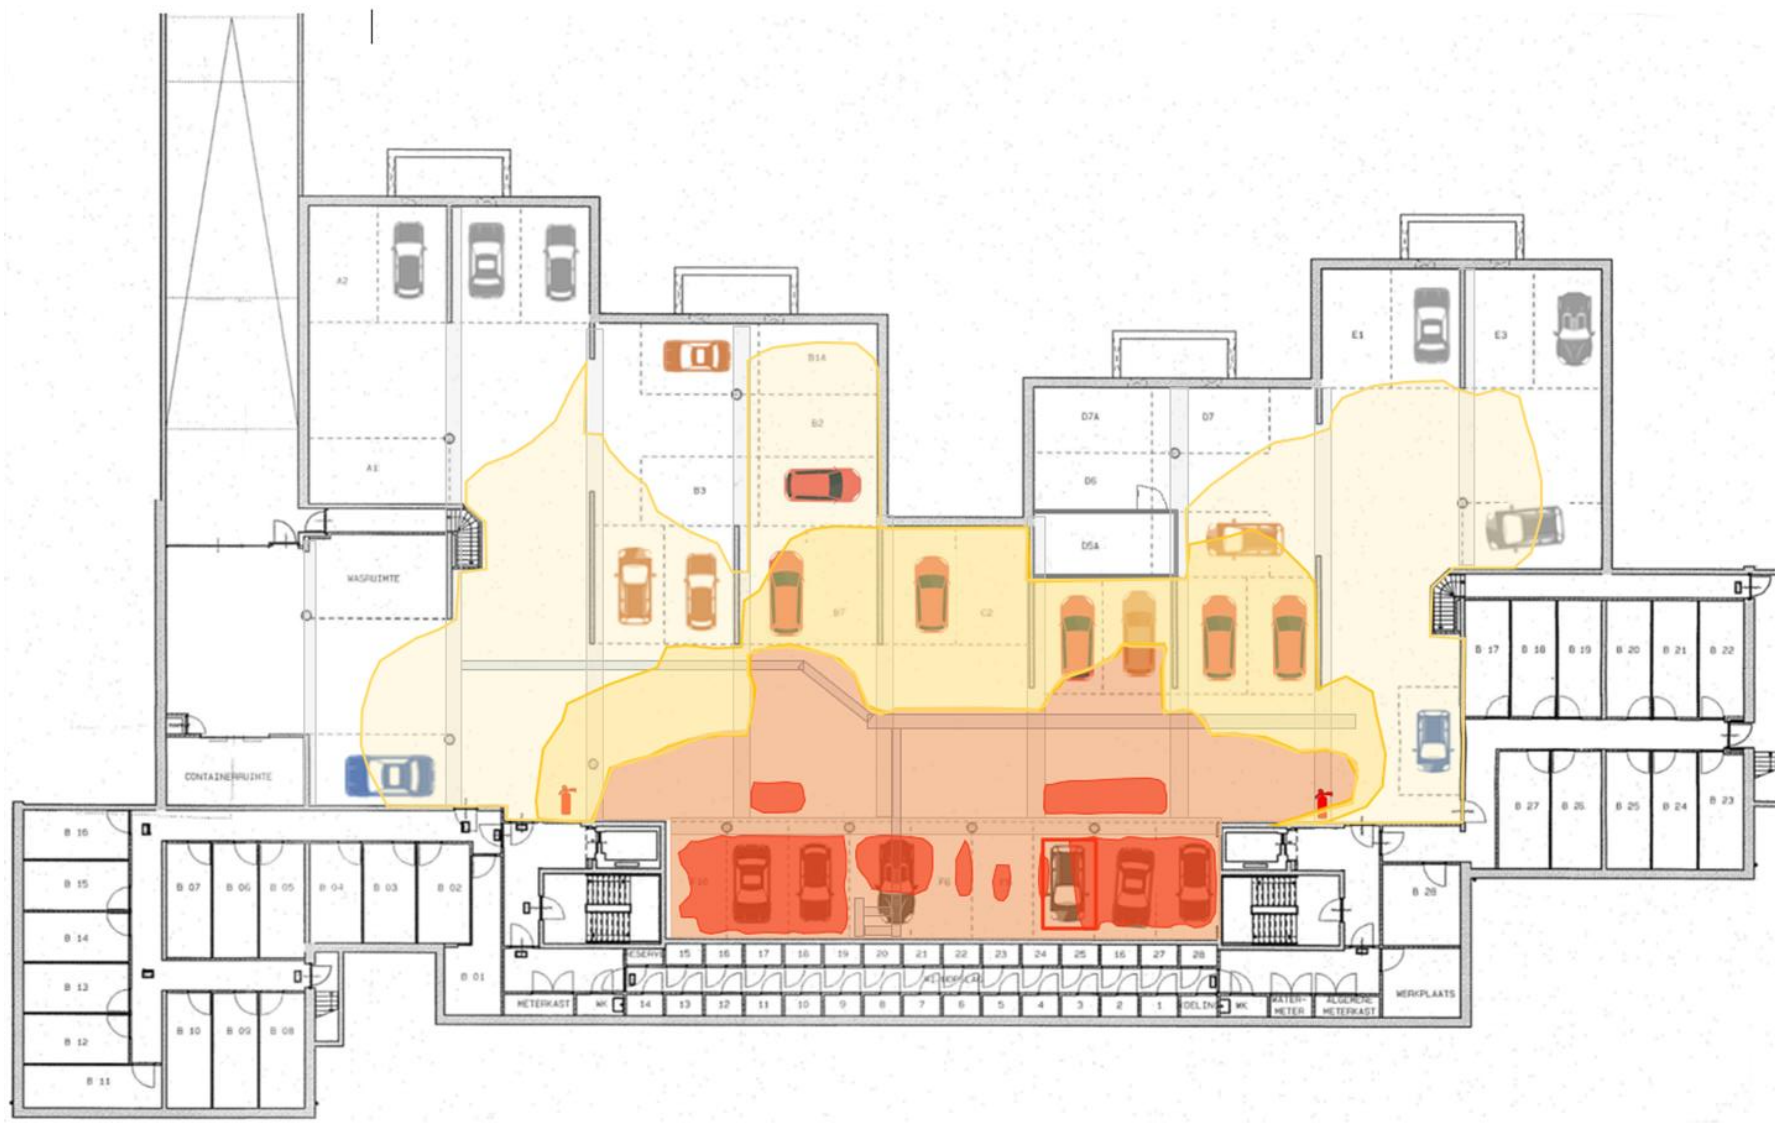
## Bijlage 2 Schadebeeld parkeerkelder

Meer details over het brandverloop en het schadebeeld zijn terug te vinden in bijlage 2. Daarin is figuur 7 nogmaals vergroot opgenomen met een verklaring van de symbolen en kleuren.
