**NTA Constructieve veiligheid publieke gebouwen**

**Bureaustudie 3 - Inventarisatie risicovolle  
constructie-onderdelen**

**25 maart 2022**

***Hageman  
dossier 10855  
rapport 10855-3-1A***

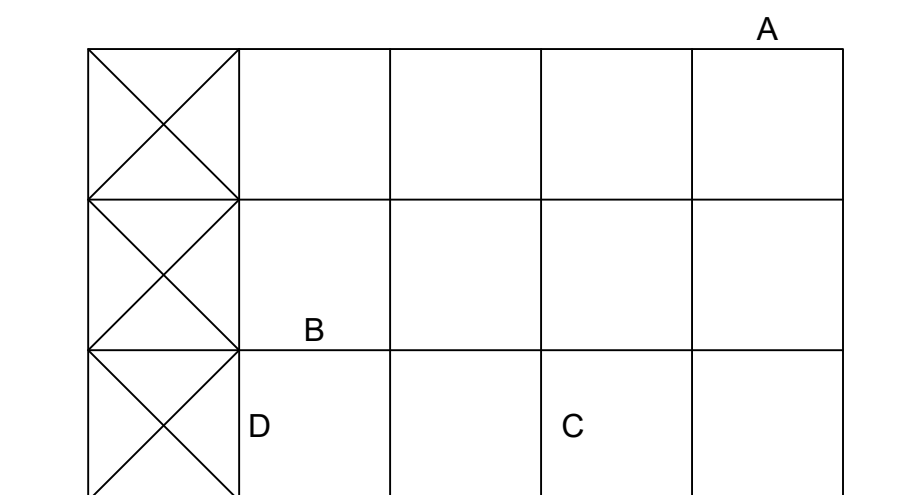
De mate waarin lokaal bezwijken tot disproportionele gevolgen zal leiden is echter niet uitsluitend afhankelijk van de robuustheid van de constructie, maar ook van de positie van het beschouwde element in de constructie. Dit wordt geïllustreerd aan de hand van figuur 2.

figuur 2 Schematische weergave van een drielaagse constructie die geschoord wordt door de constructie van één stramien

Stel de constructie is gedetailleerd met allemaal scharnierende aansluitingen. De constructie is dan een statisch bepaalde constructie en de robuustheid wordt geclassificeerd als klein. Als echter gekeken wordt naar de gevolgen van het bezwijken van een element kunnen verschillen in beoordeling ontstaan. Als regel A bezwijkt, zal de randkolom op de derde bouwlaag niet meer gesteund zijn en zal die ook bezwijken, zie figuur 3. Een verdere voortgang van het bezwijken is verder niet te verwachten. Indien regel B bezwijkt, treedt er wel een omvangrijk bezwijken op. De kolommen die geen onderdeel uit maken van de schorende constructie worden niet meer gesteund en zullen bezwijken zodat het hele geschoorde deel van de constructie zal bezwijken. Als kolom C op de begane grond bezwijkt, zullen in deze constructie de rechter drie stramienen volledig bezwijken. De linker twee stramienen zullen blijven staan. Tot slot moet worden geconcludeerd dat als element D, een kolom op de onderste bouwlaag in de schorende constructie, dan is de verwachting dat de gehele constructie bezwijkt.

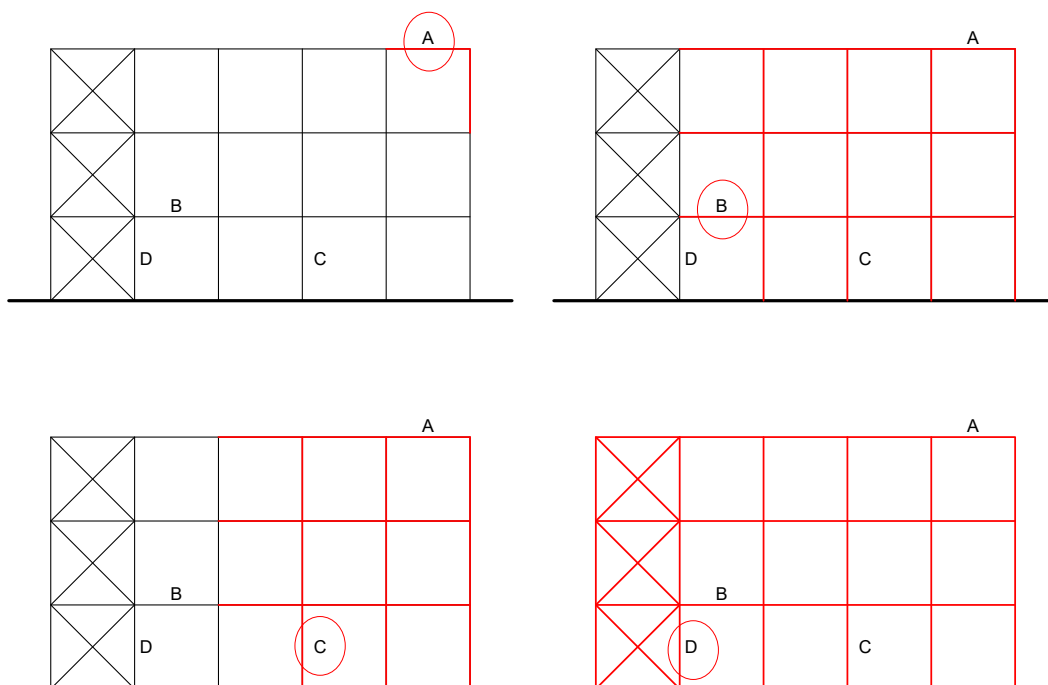
figuur 3 Voortschrijden van het bezwijken bij niet robuuste constructie

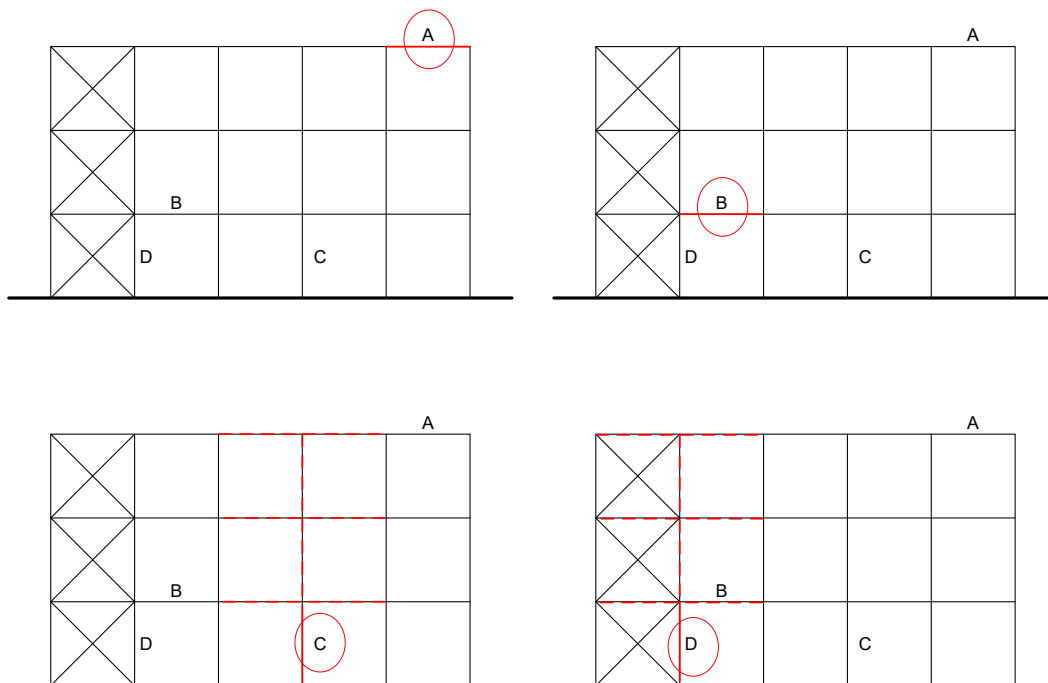
Als de constructie een grote of zeer grote robuustheid bezit is de verwachting dat het bezwijken meer beperkt zal zijn. Als regel A bezwijkt zal de randkolom op de derde bouwlaag, vanwege zijn momentvaste verbinding met de lager gelegen regel en de kolom op de tweede bouwlaag, in staat kunnen zijn om te blijven staan, zie figuur 4. Als regel B bezwijkt zal de constructie zeker niet meer voldoen aan de geldende eisen, echter vanwege de doorgaande kolommen is het zeker mogelijk dat het resterende deel van de constructie blijft staan en de omvang van het bezwijken beperkt is. Als kolom C bezwijkt zal afhankelijk van de capaciteit van de regels het bezwijken beperkt kunnen blijven, doch het is ook niet ondenkbaar dat de bovenliggende kolommen en regels zullen bezwijken. Ook bij het bezwijken van kolom B zal de schade groter kunnen zijn, doch deze hoeft niet groter te zijn dan bij het bezwijken van kolom C.

figuur 4 Voortschrijden van het bezwijken bij een zeer robuuste constructie

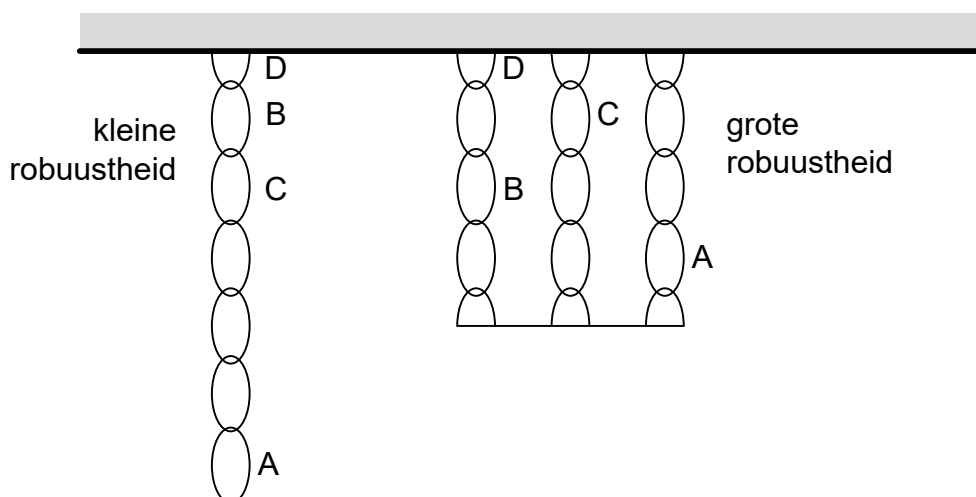
Op basis van het voorgaande wordt geconcludeerd dat als de robuustheid van een constructie groot is de gevolgen van een lokaal bezwijken beperkt zijn. Als de robuustheid van een constructie klein is dan is de omvang van de gevolgen afhankelijk van de positie en de taak van de constructie in het constructieve systeem. Dit laat zich schematisch weergeven in figuur 5 waarin de constructies wordt weergegeven als kettingen en waarin de diverse elementen als schakel in de ketting een plaats hebben gekregen.

figuur 5 Constructie vertaald naar kettingen

Als schakel A bezwijkt is het gevolg in beide situaties beperkt tot één schakel. Als element B bezwijkt komt in de situatie met kleine robuustheid de gehele ketting naar beneden terwijl in de situatie met grote robuustheid schakel B bezwijkt. Of de daaronder hangende schakels ook bezwijken hang af van de kwaliteit van de constructie die de drie kettingen in de constructie met elkaar verbindt.

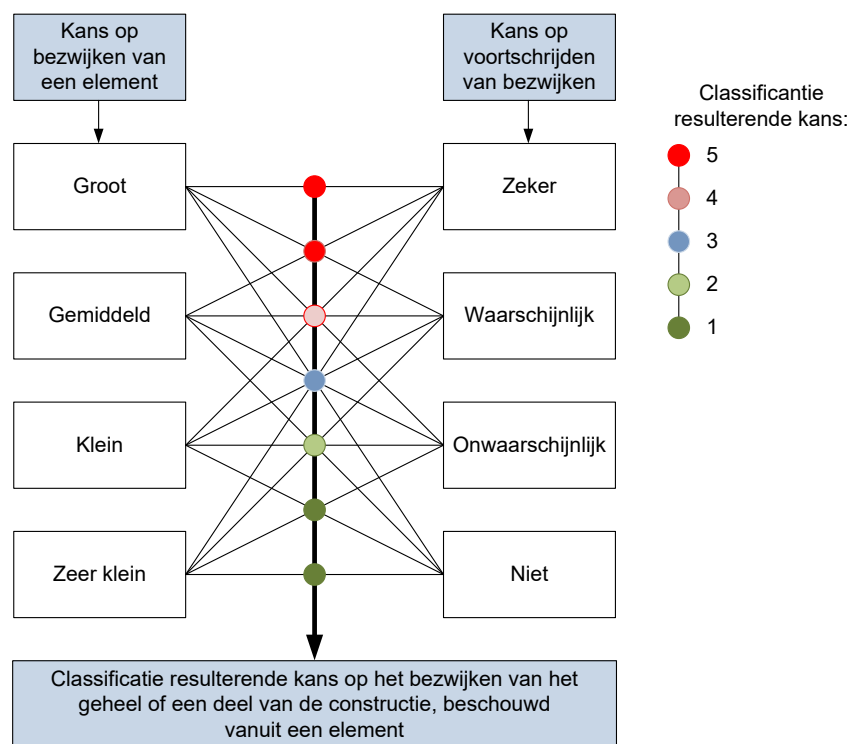
figuur 6 Bepaling resulterende kans uit kans op bezwijken van een element en de kans op voortschrijden van het bezwijken

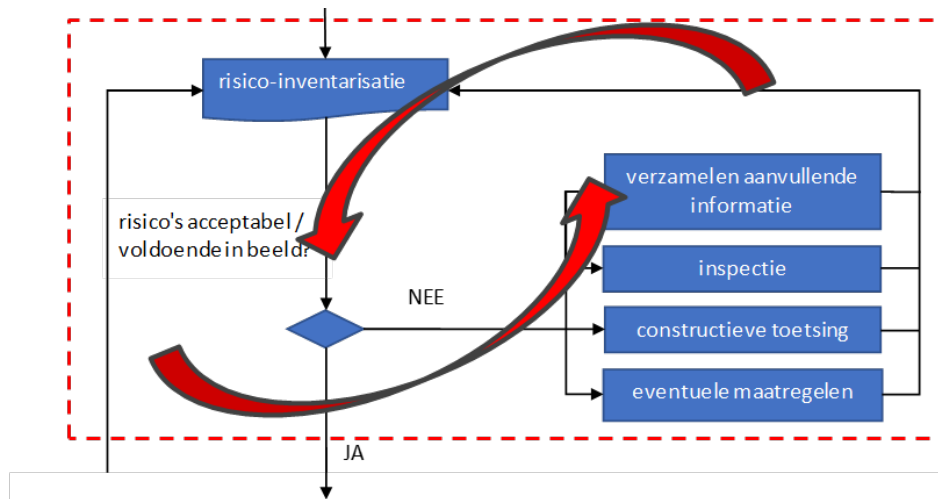
De betreffende 'loop' van inventariseren van informatie en het beoordelen van het constructieve risico dient doorlopen te worden totdat geacht wordt dat de risico's voldoende in beeld zijn en er een 'gerechtvaardigd vertrouwen' is in de constructieve veiligheid.

figuur 8 Fase risicosturing uit [6]
